# Mit Mikrorissen fängt es an

**Außenbereich** ■ Die Elotex AG führt zusammen mit der Universität Bern und der Eidgenössischen Materialprüf- und Forschungsanstalt Empa in Dübendorf (Schweiz) einen Langzeitversuch über die Verlegung von Feinsteinzeug im Außenbereich durch. Erste Ergebnisse nach einem Jahr zeigen: Dringt Wasser in Mikrorisse entlang der Verbundstelle Fliese/Mörtel ein, kommt ein Schadensmechanismus in Gang, an dessen Ende die Loslösung der Fliese steht.

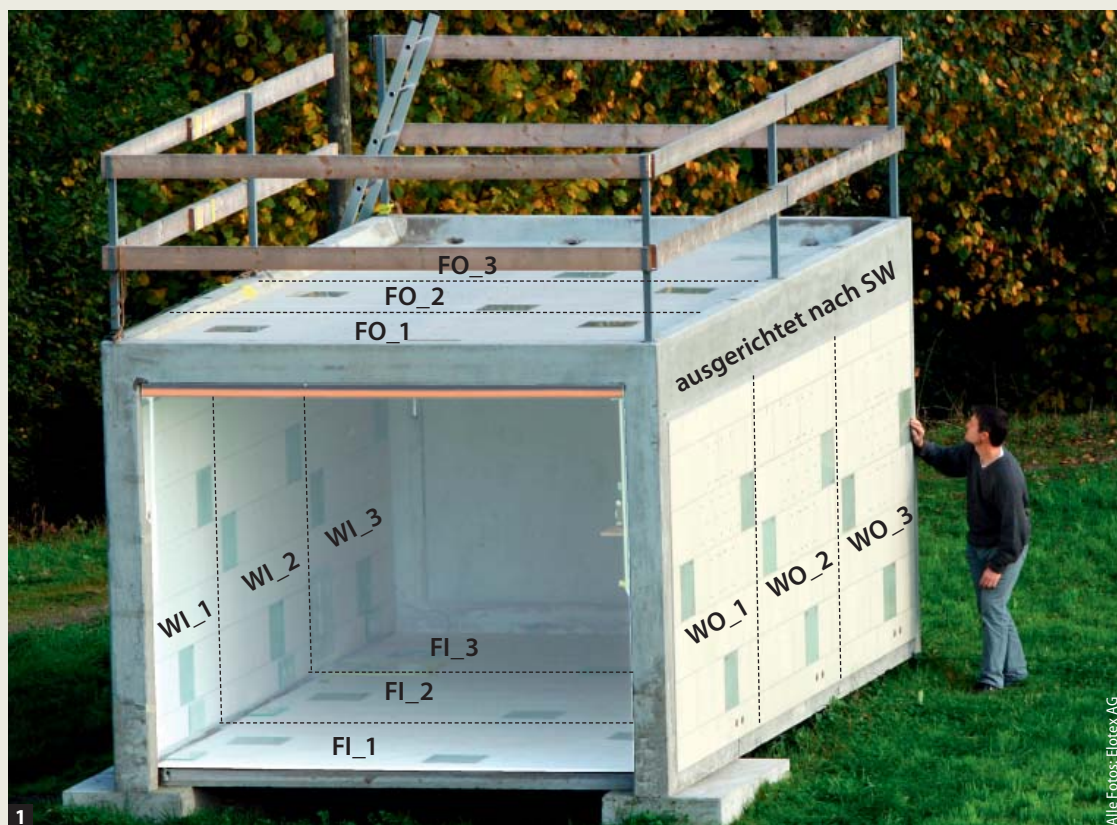
1 Die Wände und Böden einer Fertiggarage dienen als Testflächen im Innen- und Außenbereich. Jede Testfläche wurde in drei Sektoren eingeteilt, in denen jeweils verschiedene Mörtelsysteme und Verlegetechniken angewandt wurden.

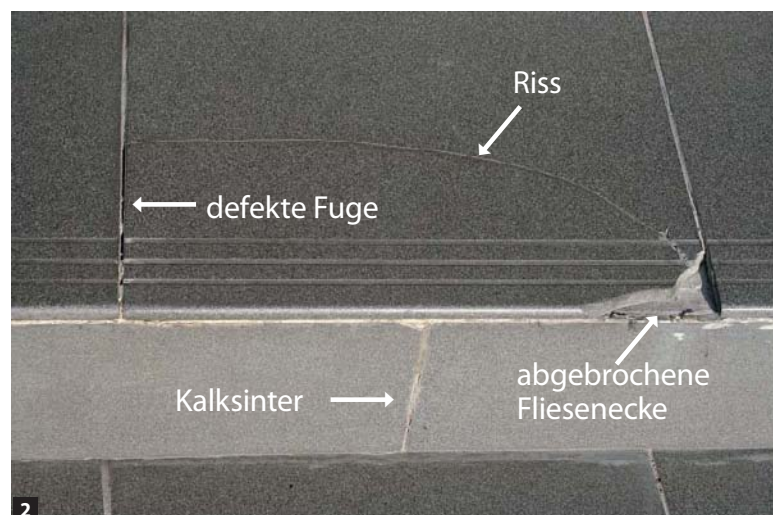
Ein typisches Schadensbild zeigt das Foto auf dieser Seite: Risse in Fugen und Fliesen, Abplatzungen sowie Ausblühungen (Kalksinterungen an den Austrittsstellen von Sickerwasser). Nach derzeitigem Erkenntnisstand können diese Schäden folgende Ursachen haben:

- Stauwasser auf der Abdichtung und Belagsoberfläche (Pfützen) durch zu geringes Gefälle und unzureichende Drainage. Das führt zu weiten Sickerstrecken und langen Verweilzeiten des eingedrungenen Wassers,
- Verlegung von Fliesen auf jungen Estrichen,
- zu frühe Nutzung des Fliesenbelages bei Temperaturen unter 15 °C,
- keine oder zu große Felddaufteilung des Fliesenbelages, weil keine oder zu

wenig Dehnfugen angelegt wurden, und

- eingespannte Fliesenbeläge durch Einbauteile und Wände.

2 Dieses typische Schadensbild einer mit Feinsteinzeug verfliesen AuBentreppe zeigt einen Riss, eine defekte Fuge, Kalksinterungen und eine abgebrochene Fliesenecke.

Nach derzeitigem Stand der Technik kann solchen Schäden durch eine Reihe von Maßnahmen vorgebeugt werden. Dazu zählen insbesondere:

- Wahl geeigneter Produkte wie früh erhärtende, schnell trocknende Mörtel mit langen klebeoffenen Zeiten und ausblühreduzierenden Zusatzmitteln sowie Einbau einer flexiblen Abdichtung oder einer kapillARBrechenden Tragschicht (Monokorn, Drainagematten).
- Ebenso wichtig ist eine qualifizierte Ausführung, wie das Verlegen im Floating-Buttering-Verfahren mit Dünn- oder Mittelbettmörteln. Eine weitgehend hohlraumfreie Ausführung und ein dementsprechend satter Verbund müssen dabei unbedingt angestrebt werden.

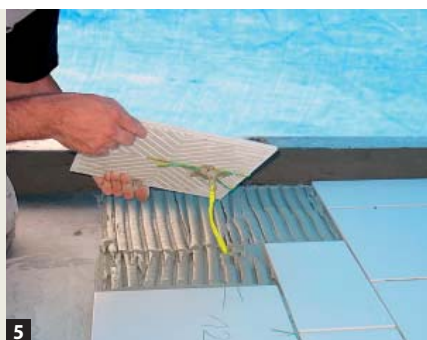
**5** Bestimmte Fliesen wurden mit Temperatursensoren versehen, um später die Temperaturgradienten messen zu können.

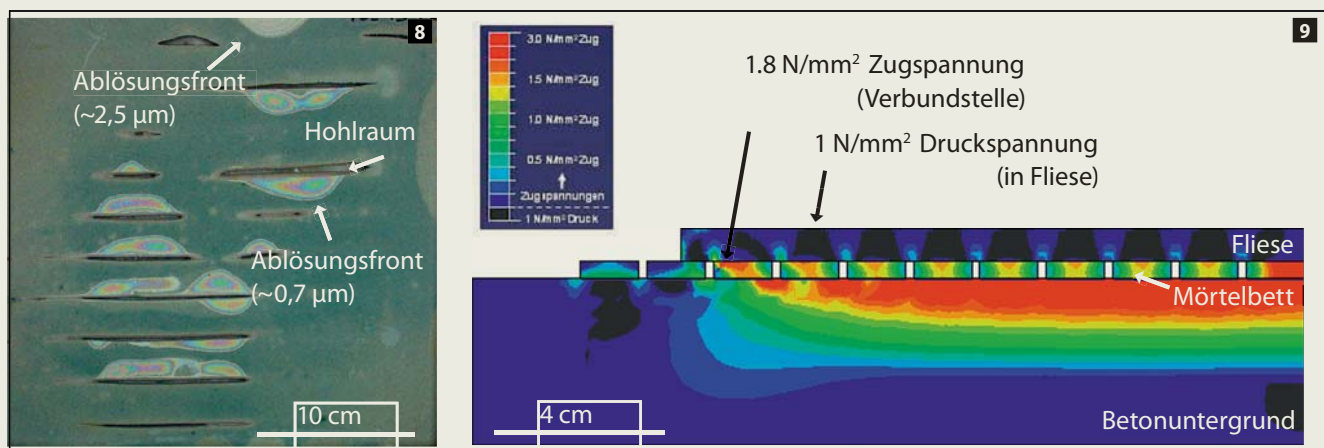
**8** Die durch eine unvollständige Benetzung entstandenen Hohlräume unter dieser Bodenfliese im Außenbereich erweisen sich als Schwachstellen. Die Glasfliese beginnt sich vom Mörtel abzulösen. Dadurch entstehen die typischen Newtonringe. Die Aufnahme wurde zehn Wochen nach der Ausführung gemacht.

Feldbeobachtungen durch Glasfliesen sowie Spannungsberechnungen durch Computersimulationen bestätigen, dass Hohlräume, die in der Regel durch eine unvollständige Benetzung entstehen, Schwachstellen darstellen. Hier nimmt der Schaden seinen Anfang. Die betroffene

ne Glasfliese im Versuch beginnt sich schon nach sieben bis zehn Wochen lokal zu lösen, weil die Schwundspannungen an diesen Stellen die Haftfestigkeit übersteigen. Übertragen auf eine Feinsteinzeugfliese heißt das: Sie beginnt sich noch nicht zu lösen, da sie besser haftet. Aber entsprechende Hohlstellen sind genauso vorgespannt.

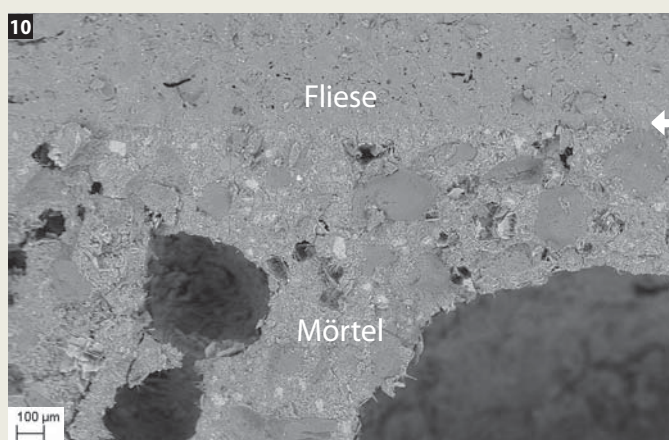
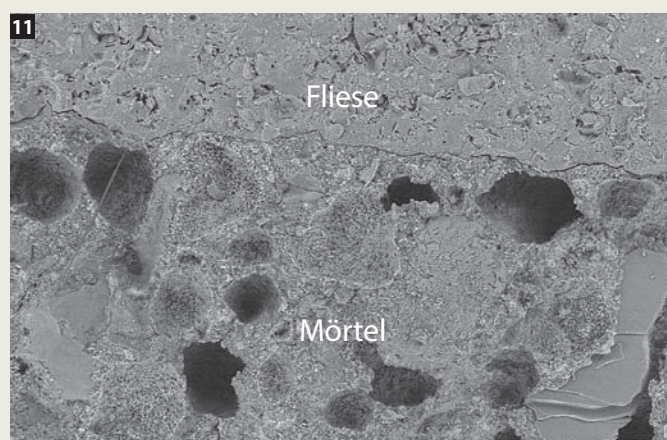
**10/11** Diese Rasterelektronenmikroskopaufnahmen wurden bei einem anderen Versuch gemacht. Sie zeigen Grenzflächen zwischen Mörtel und Feinsteinzeugfliesen nach drei Jahren Außenbewitterung. Das linke Bild zeigt den Verbund zwischen Fliese und einem Mörtel mit „Elotex FX5600 Dispersionspulver“. Im rechten Bild ist zu erkennen, dass der Verbund nach drei Jahren Bewitterung nicht mehr stabil ist. Mikrorisse ziehen sich entlang der Verbundfläche. Diese Ausführung erfolgte mit einem anderen, im Handel erhältlichen Mörtel.
